Annexe D (informative)

MATERIELS ELECTRIQUES vétustes, inadaptés à l'usage ou présentant des risques de CONTACT DIRECT

D.1 Exemples de matériels ou montages présentant des risques de CONTACT DIRECT

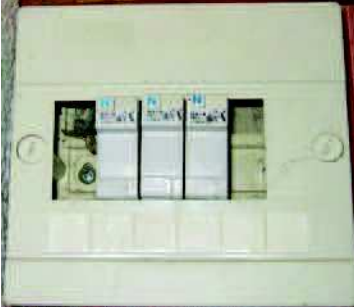
Risque d'incendie et/ou d'électrisation, voire d'électrocution par CONTACT DIRECT.
Tableau électrique avec accès aux parties actives

Risque d'électrisation voire d'électrocution par CONTACT DIRECT.

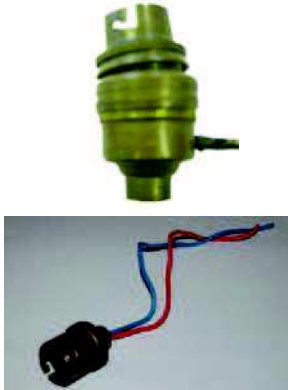
Type de matériel	Photos	Risques
<p>Douille métallique avec INTERRUPTEUR intégré sans contact de mise à la terre</p> <p>Douille métallique simple sans contact de mise à la terre</p>

<p>Risque d'électrisation voire d'électrocution au contact de la partie métallique.</p>
<p>Douille avec alimentation bilatérale</p>

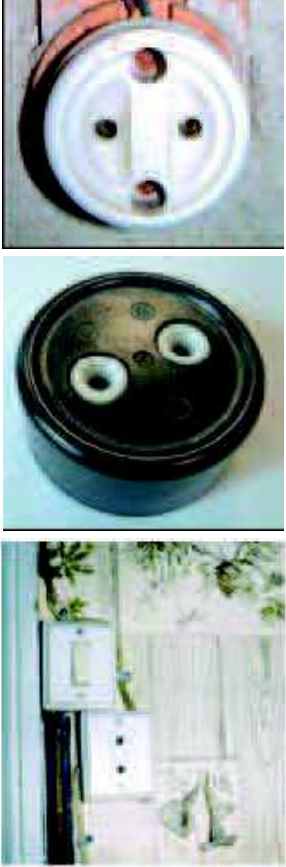
Type	Photo	Commentaire
Prises en saillie

<p>Risque d'électrisation voir d'électrocution par CONTACTS DIRECTS et indirects.</p> <p>Les prises en saillie en porcelaine ou autre matière permettant le branchement d'une seule broche d'une fiche mâle d'un MATERIEL D'UTILISATION.</p>

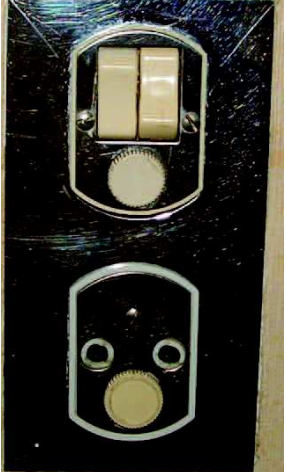
<p>Exemple de branchement dangereux.</p>
INTERRUPTEUR ou socle de prise de courant avec fusible incorporé

<p>Accès aux parties sous tension lors du remplacement de la cartouche. Risque d'électrisation, voire d'électrocution et/ou d'incendie.</p>
Ancienne prise de courant triphasée à usage industriel

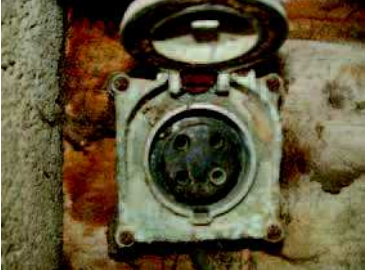
<p>Risque d'alimenter entre phases un MATERIEL D'UTILISATION monphasé.</p>

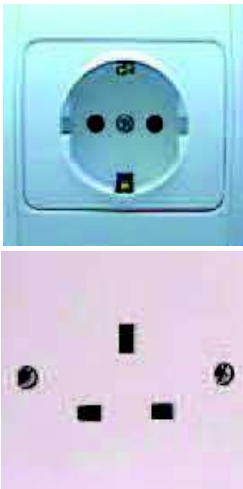
Non raccordement du CONDUCTEUR DE PROTECTION du cordon du matériel électrique d'utilisation.
Socle de prise de courant avec brochage étranger

Mauvais raccordement du MATERIEL D'UTILISATION.
Conducteurs isolés non placés dans des conduits, goulottes, plinthes ou huisseries

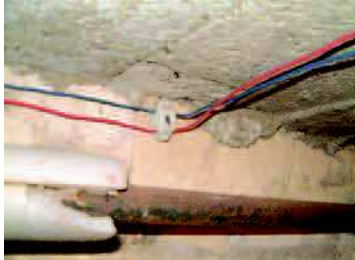
Mode de pose des conducteurs inadapté à l'environnement
